VW 9.170/11.180  
C/ AR**MUITO  
IMPORTANTE!**

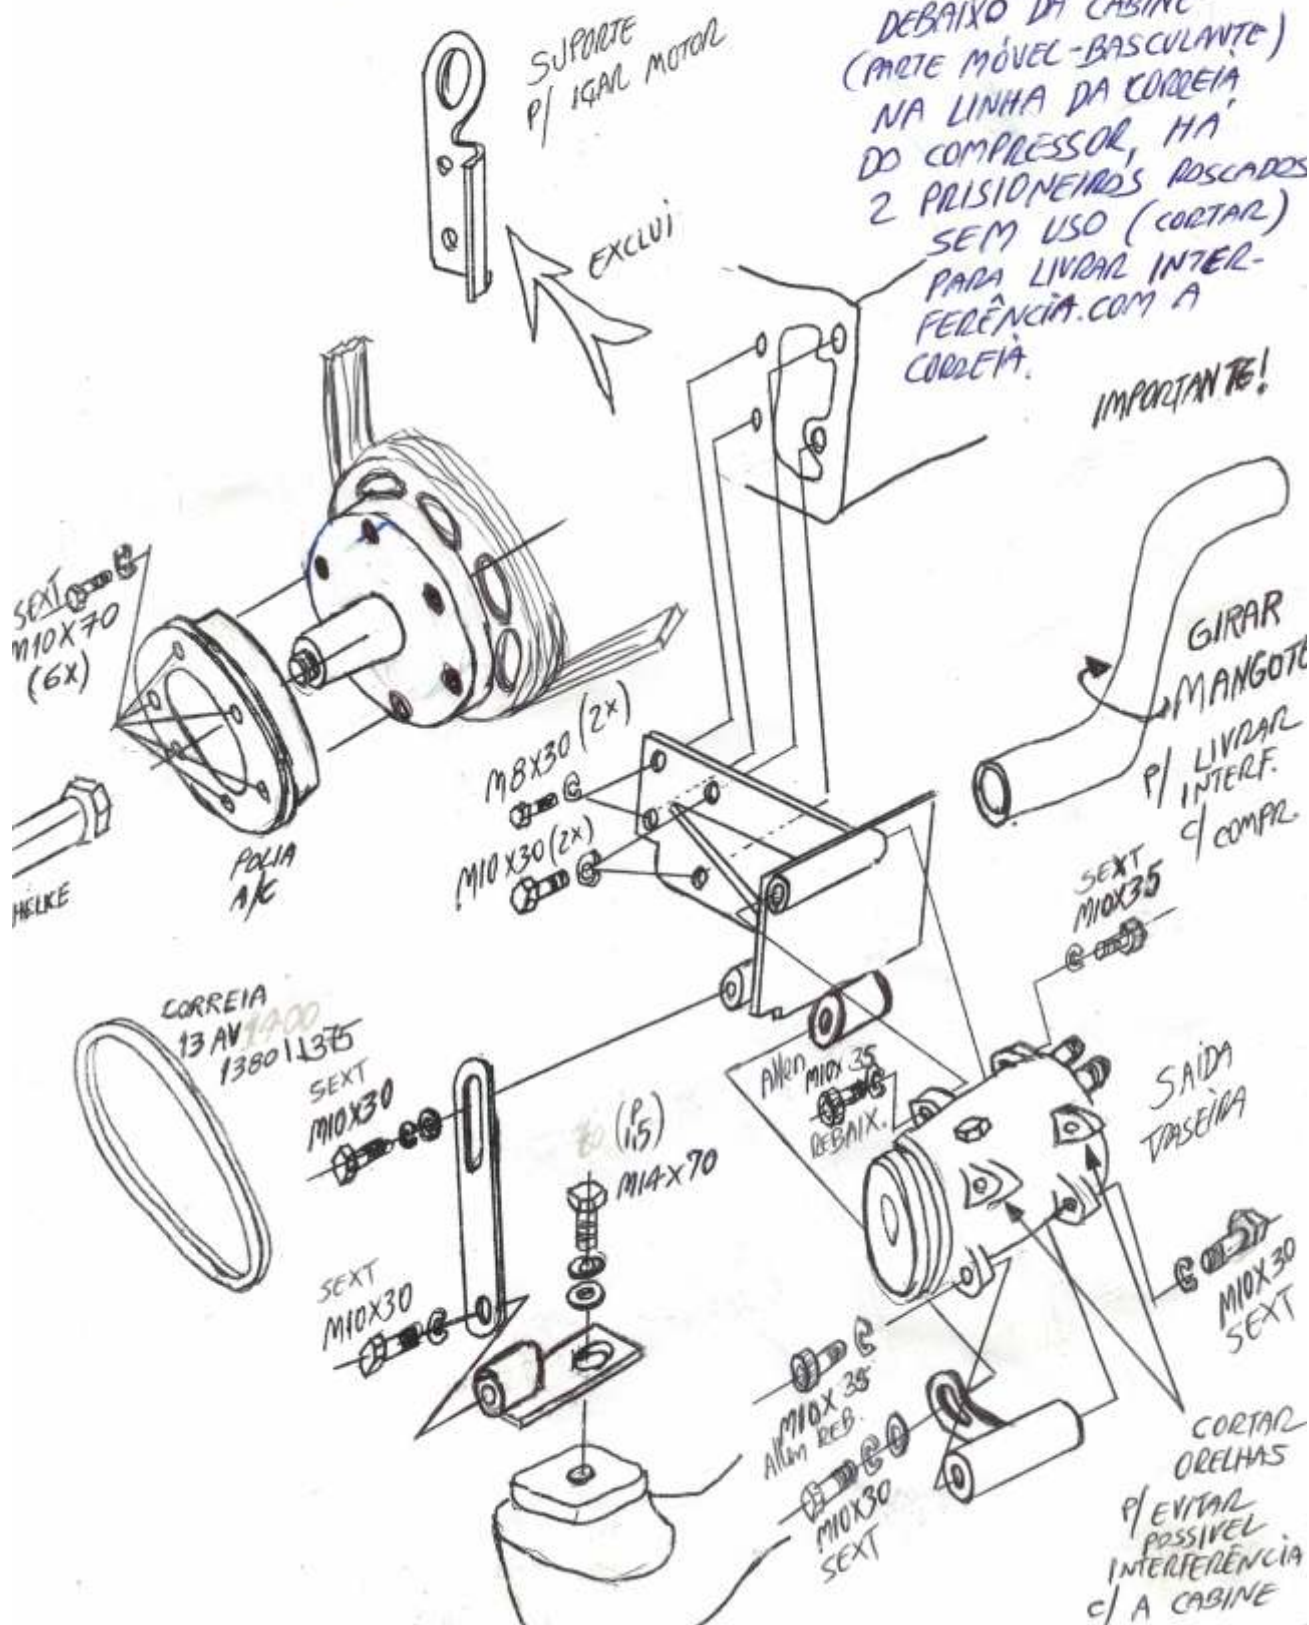
DEBAIXO DA CABINE  
(PARTE MÓVEL-BASCULANTE)  
NA LINHA DA CORDEIA  
DO COMPRESSOR, HÁ  
2 PRISIONEIRAS ROSCADAS  
SEM USO (CORTAR)  
PARA LIVRAR INTER-  
FERÊNCIA COM A  
CORDEIA.
